Monitoring

Project glasvezel DTS metingen te Naaldwijk

VN-77756-2 | 10 oktober 2024

Onderwerp: Project glasvezel DTS metingen te Naaldwijk
Projectnummer: VN-77756-2
Opdrachtgever: Trias Westland B.V.
Nieuweweg 1
2685 AP Poeldijk

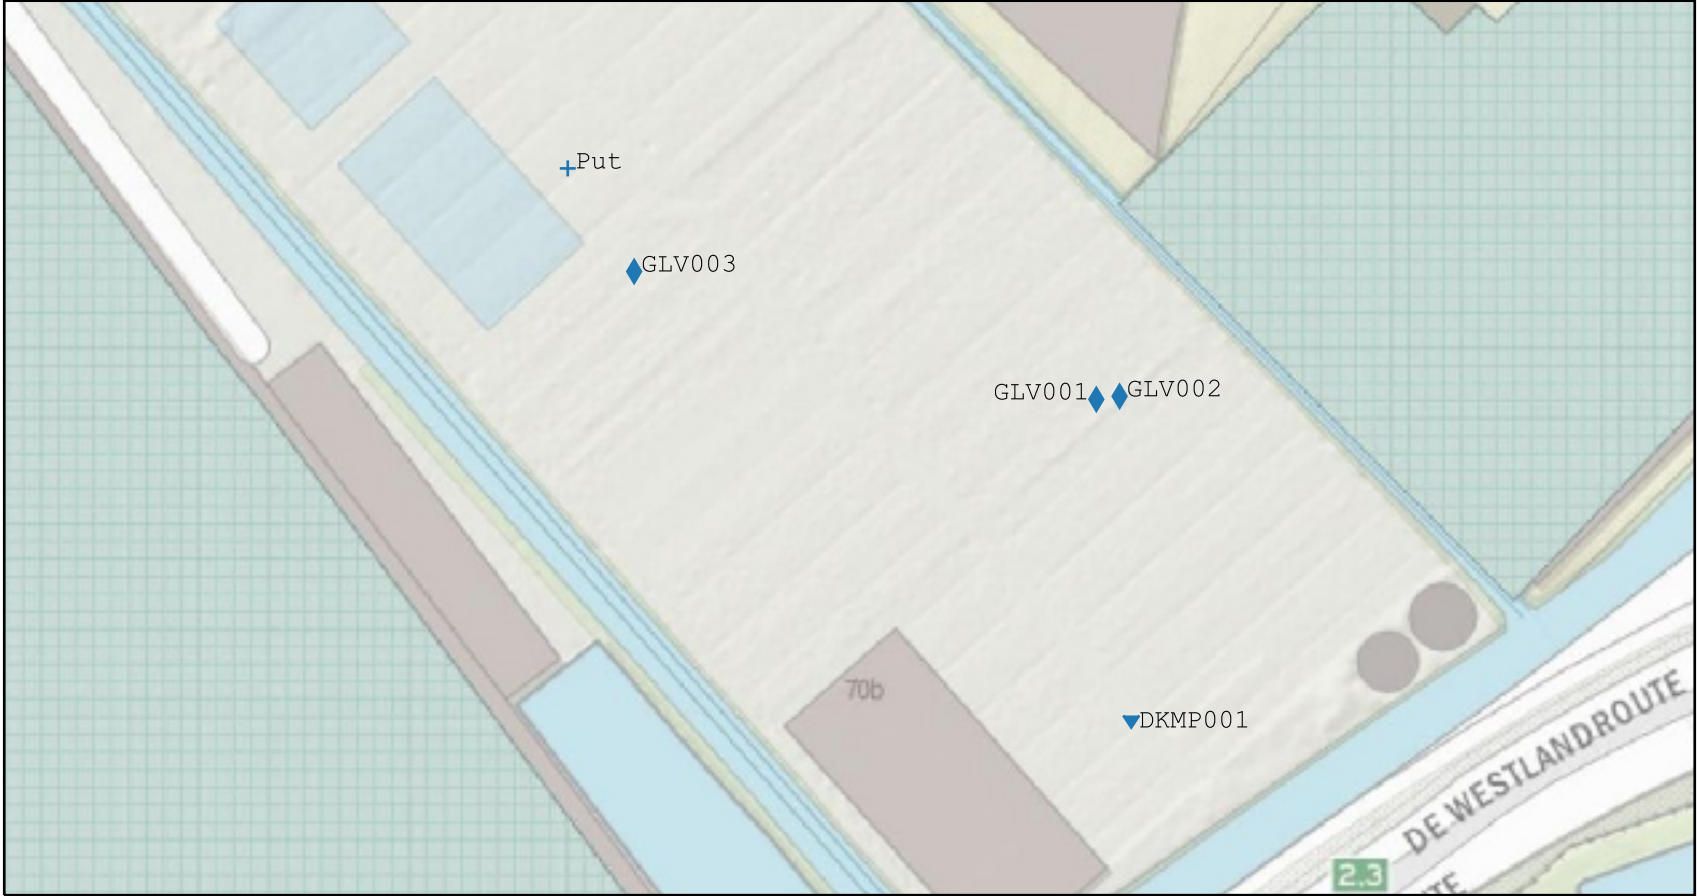
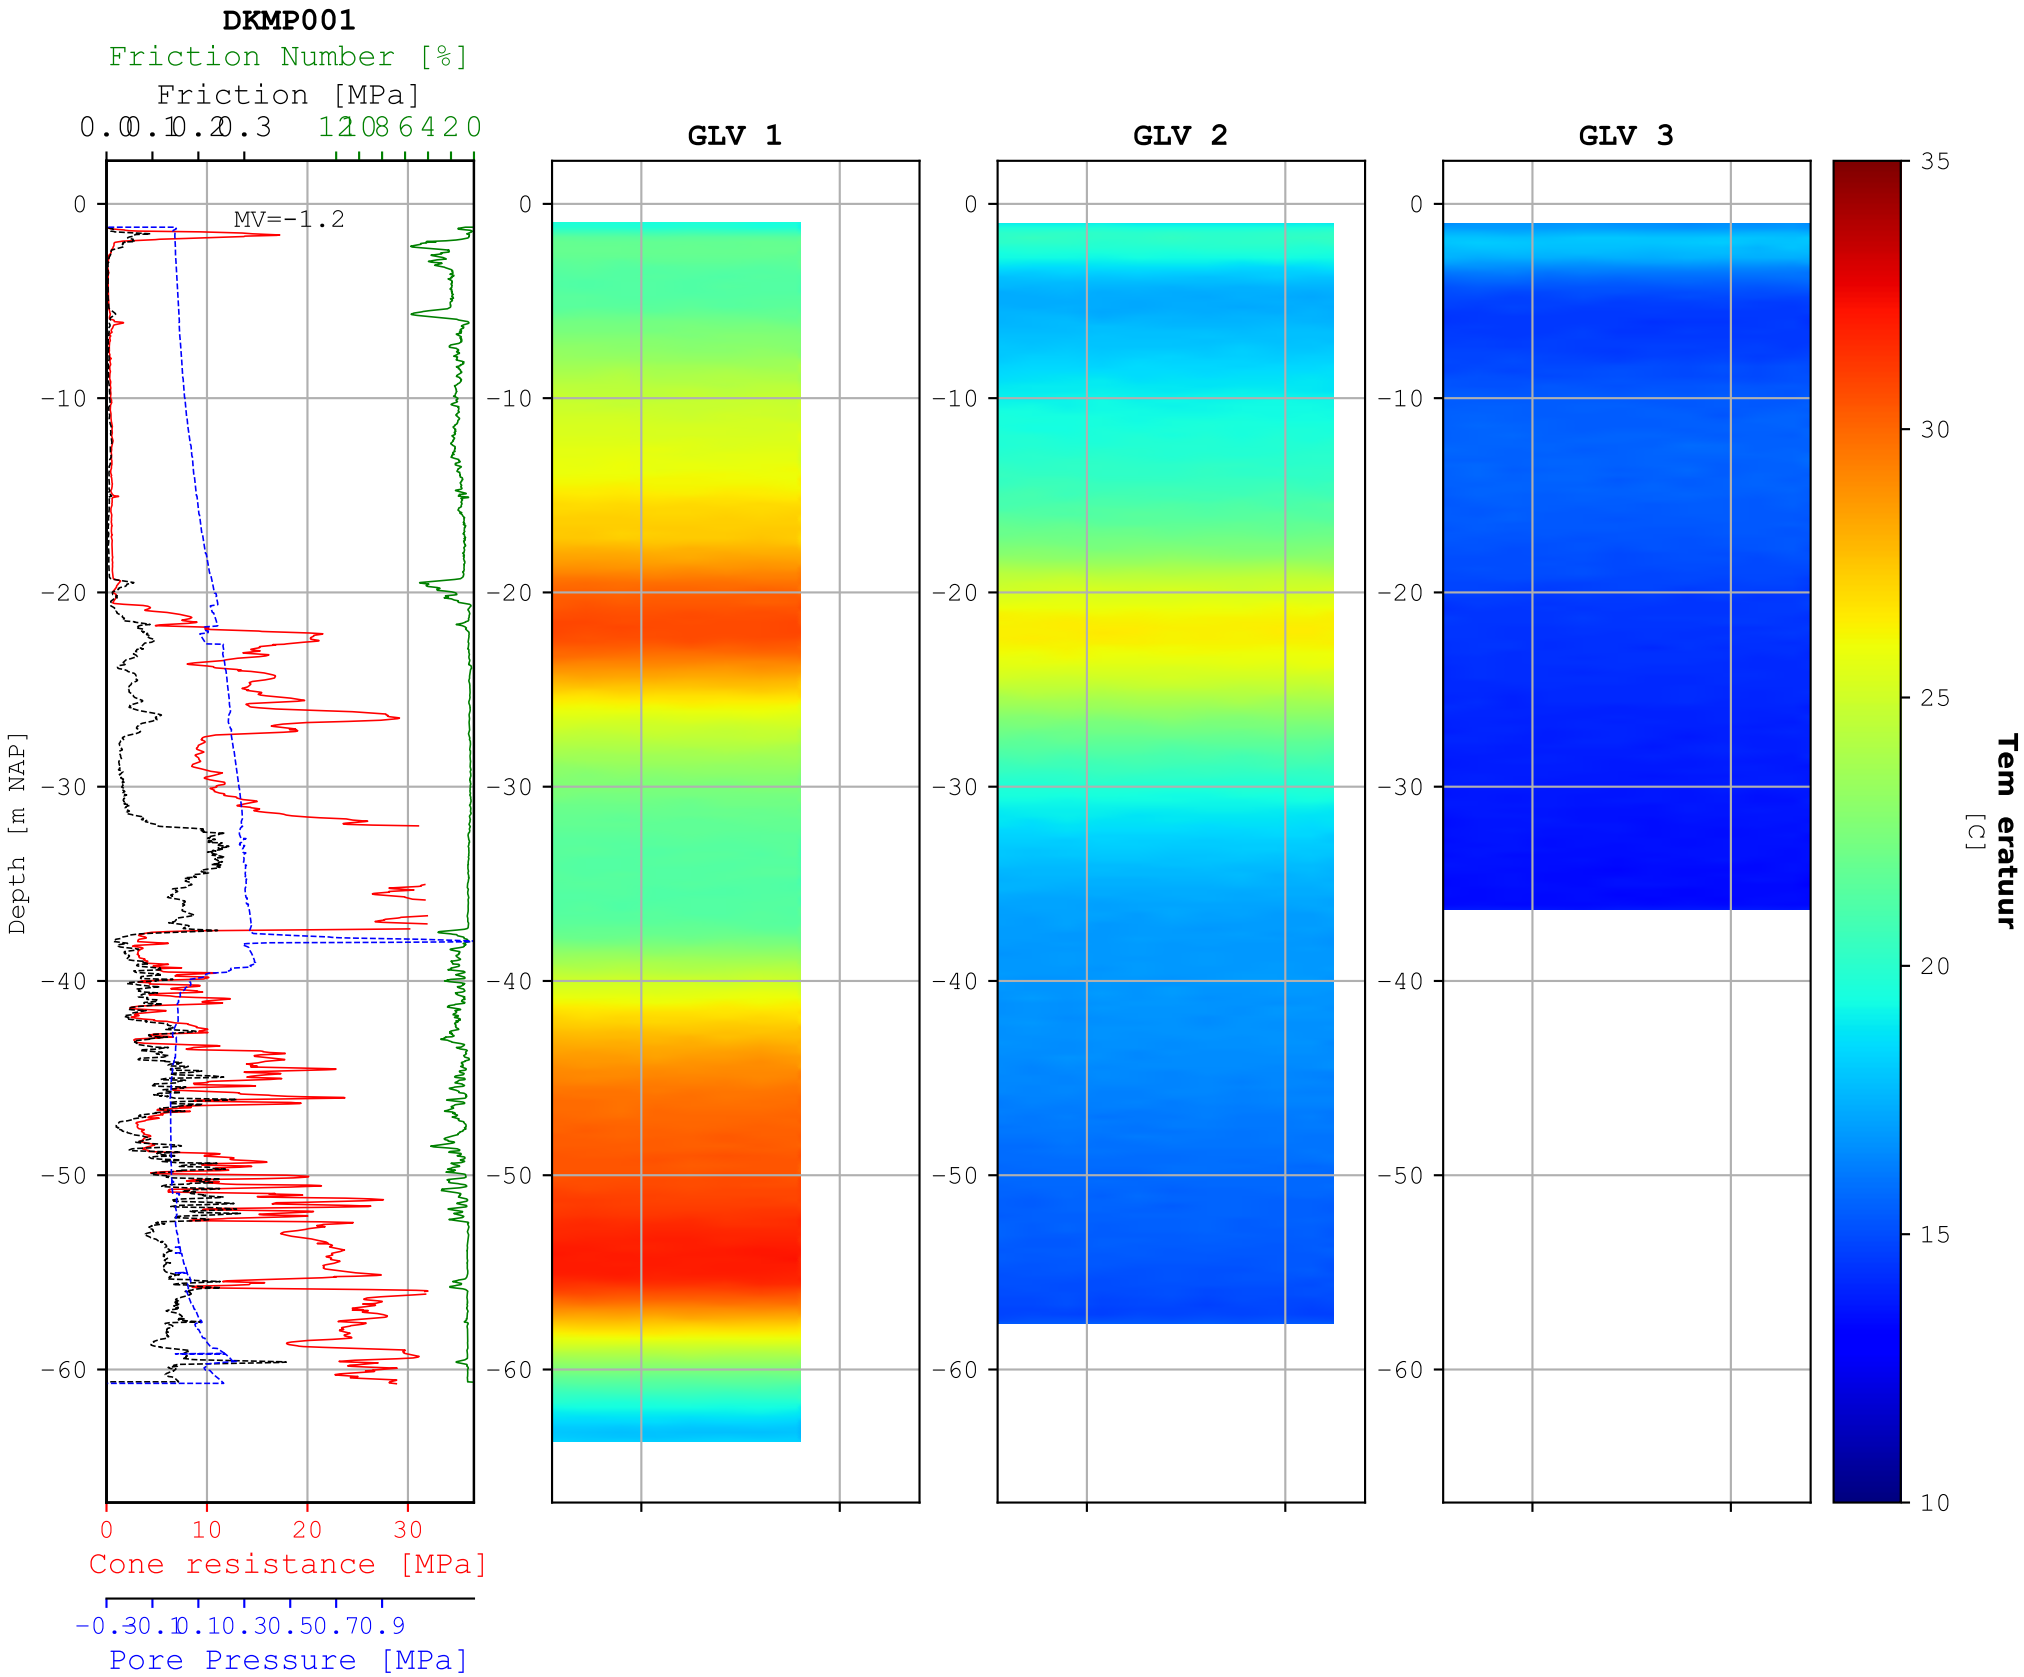
Bijlage 2

Project: VN-77756-2 Project glasvezel DTS metingen

De resultaten van de DTS metingen zijn toegevoegd in bijlage 2.
